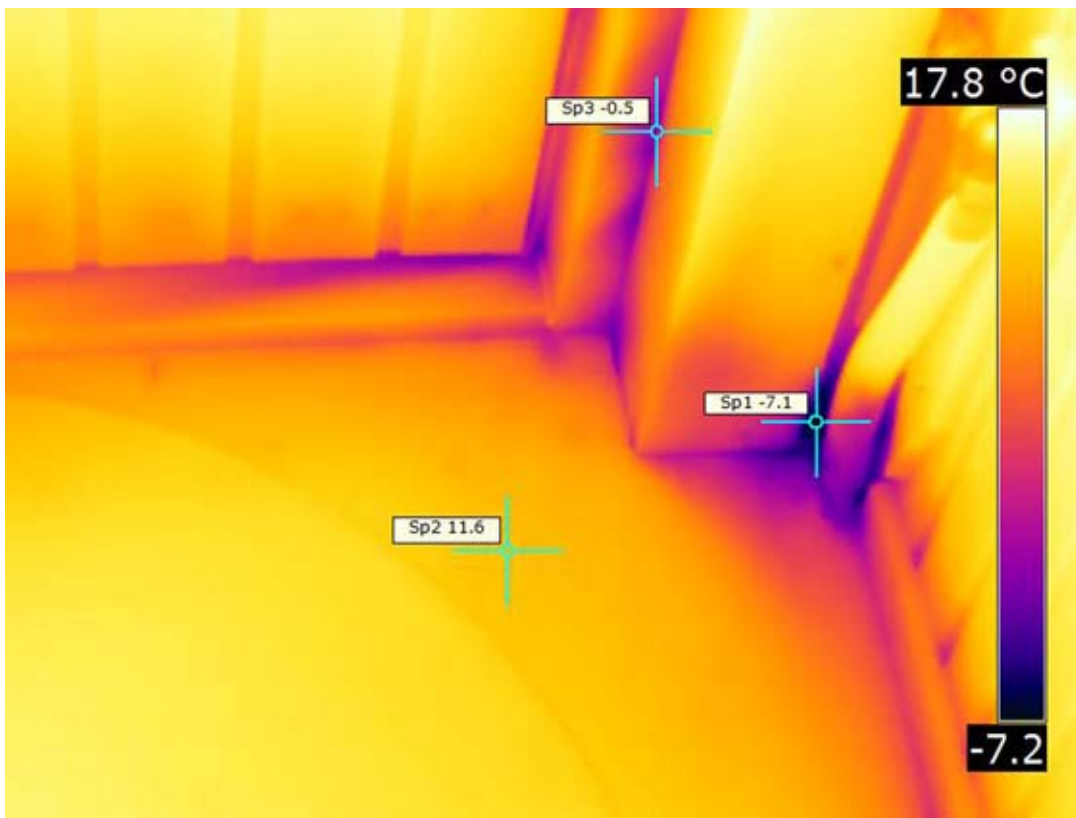
Lämpökameralla löytyy helposti ulko-oven ja ulkoseinän lämpövuodot. Ulkolämpötila on ollut n. -20 °C. Kuvassa näkyvä putki on ns. puutarhahanan vesijohto, joka on jäänyt. Putki on muovia, joten se kestää jäätyksen halkeamatta.

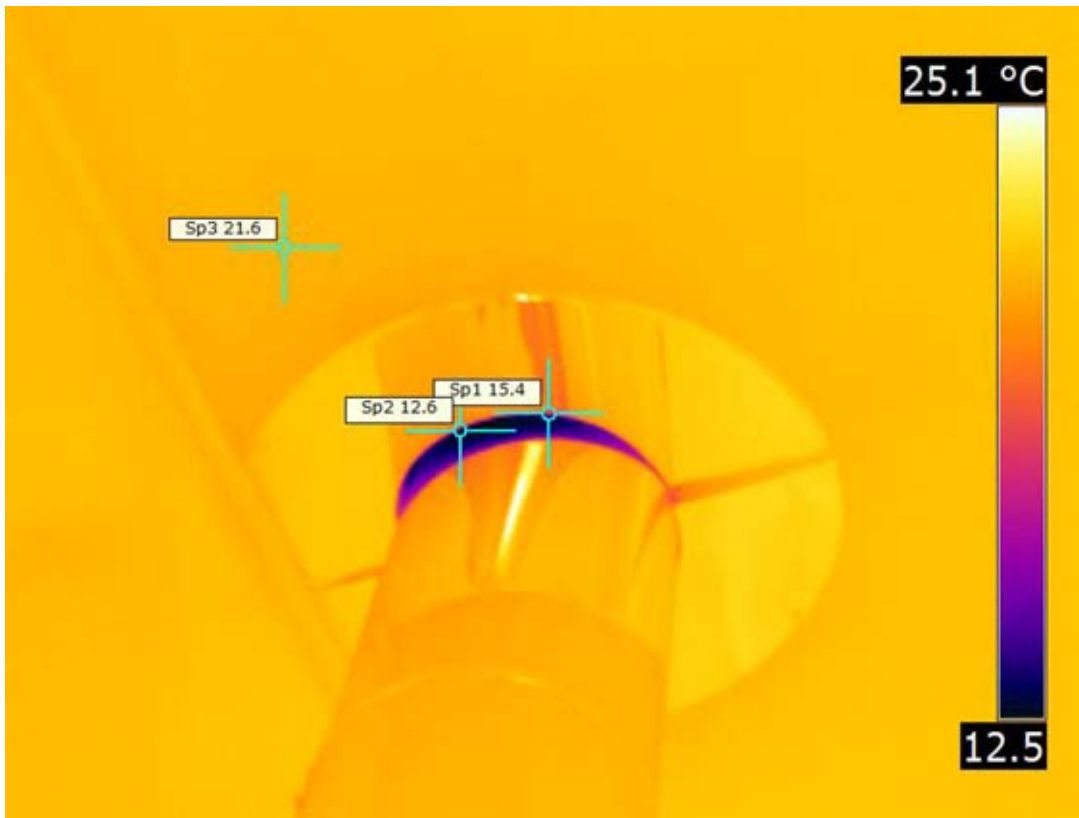
Teräksisen savupiipun kattoläpiviennin kauluksesta on löytynyt lämpökameralla selkeä lämmöneristeiden huolimaton asennus, jolloin veto tuntuu asukkailla.

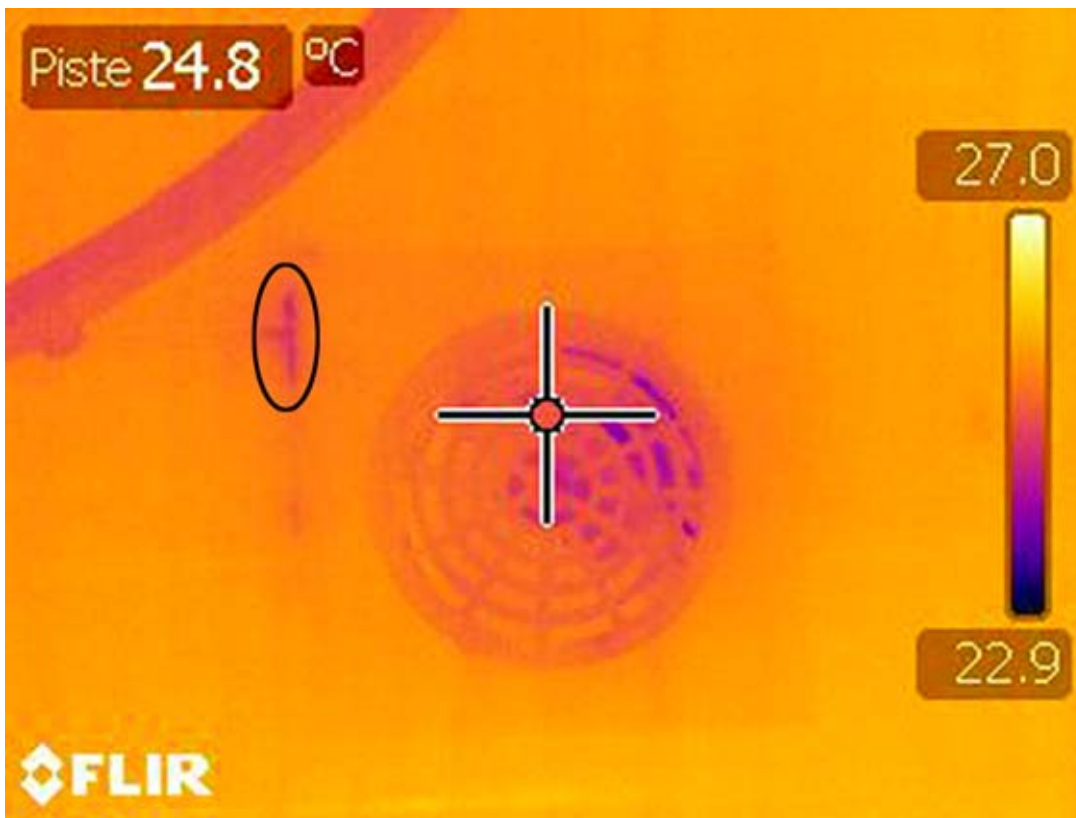
Lattiakaivon peitelevyn saumaustiivistemassa on auennut, jolloin siitä on alkanut vesi tunkeutumaan sauman sisään. Kun vika huomataan ajoissa, sen korjaaminen on yleensä melko vaivatonta. Tässä tapauksessa pelkkä elastisen saumausmasan vaihto riittää.

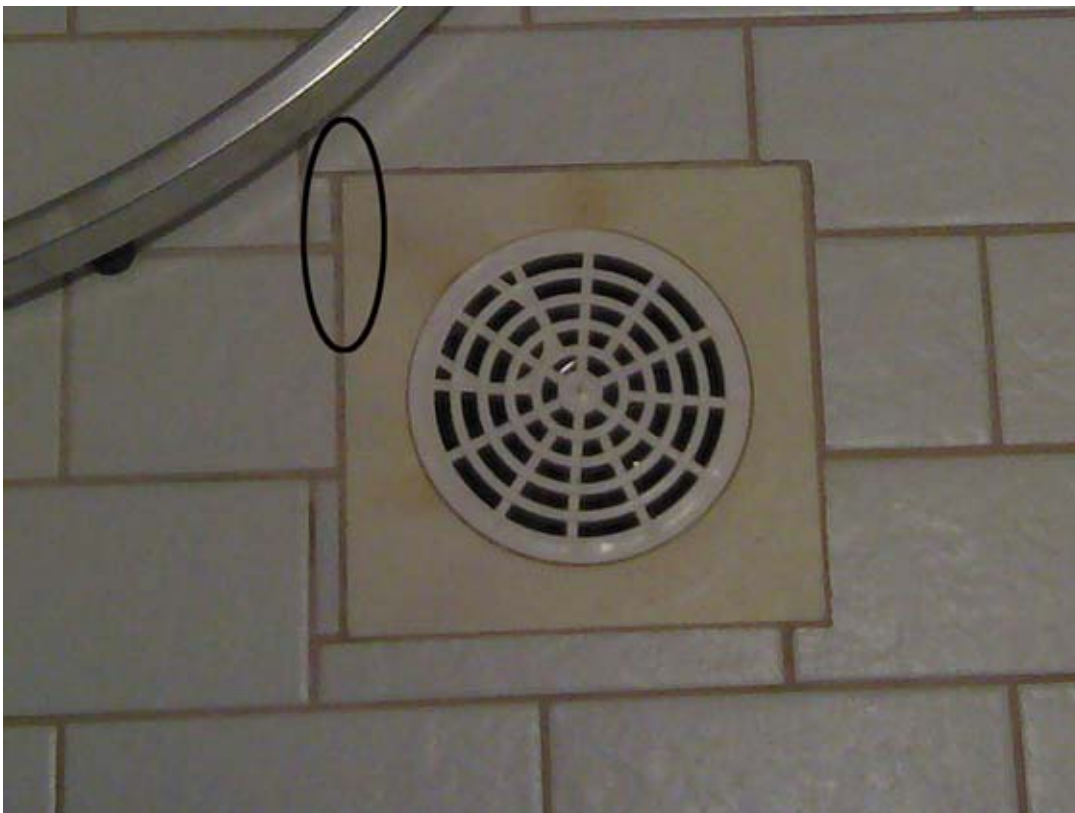
Saumasta ei huomaa siinä olevaa hiushalkeamaa, josta vesi on päässyt tunkeutumaan läpi.

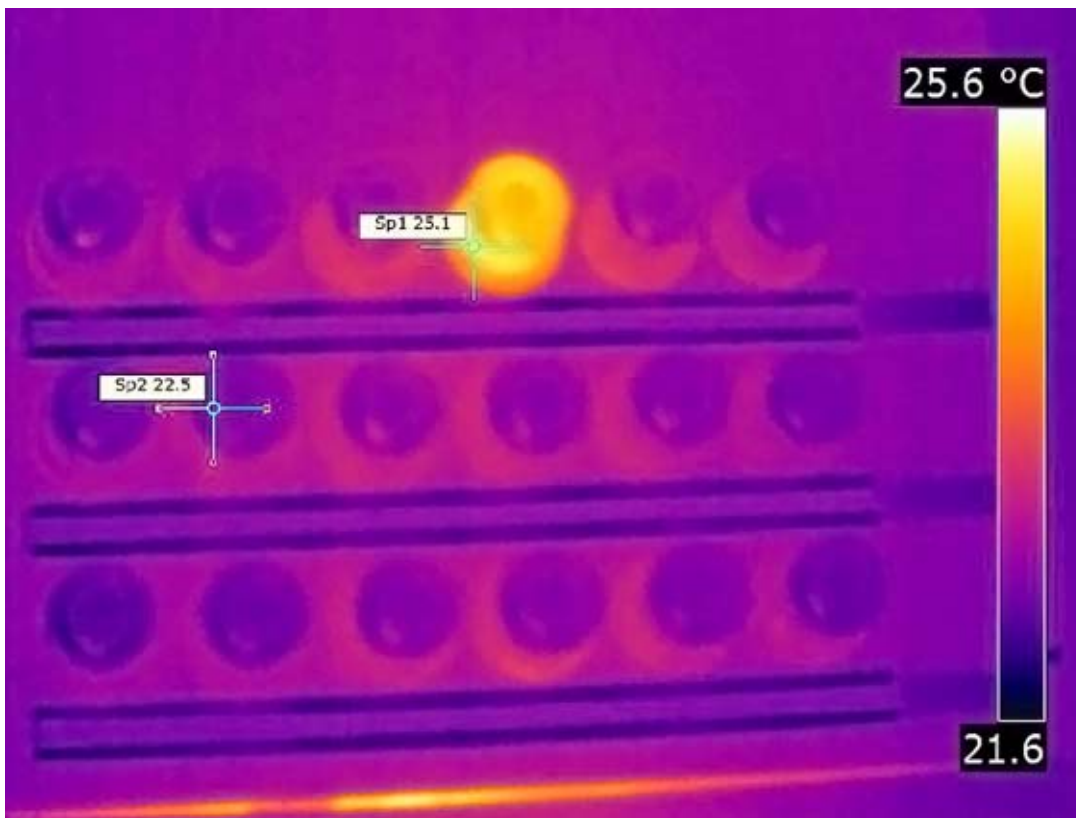
Kuvassa on tyypillinen pientaloasunnon jakokeskusosa. Kuvassa sulakekannen lämpötila on ympäristöään lämpimämpi, koska varokkeen ryhmäjohto on kuormitettu (tilanne normaali).

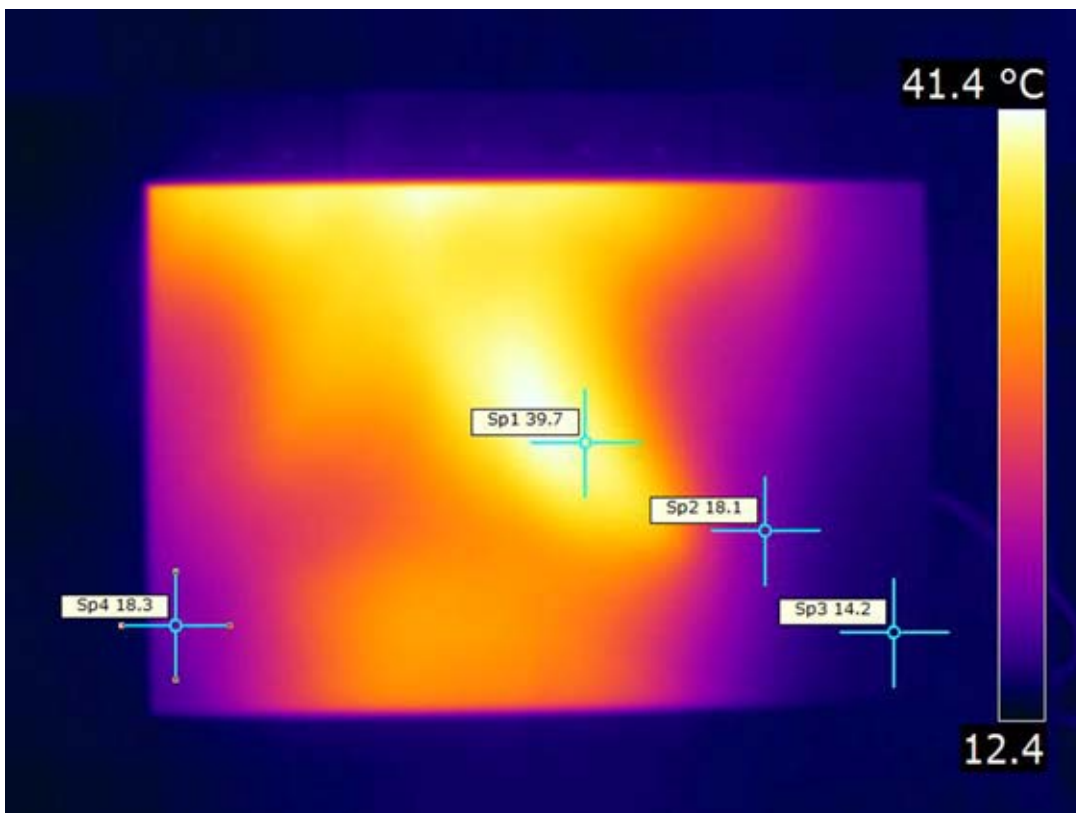
Kuvassa on käytössä oleva s-lämmitin. Huomataan, että se on ikääntynyt (elinkaarensa loppupuolella), koska lämmön jakautuminen on poikkeuksellisen epätasaista. Toimenpide: uusittava lähiaikoina.
