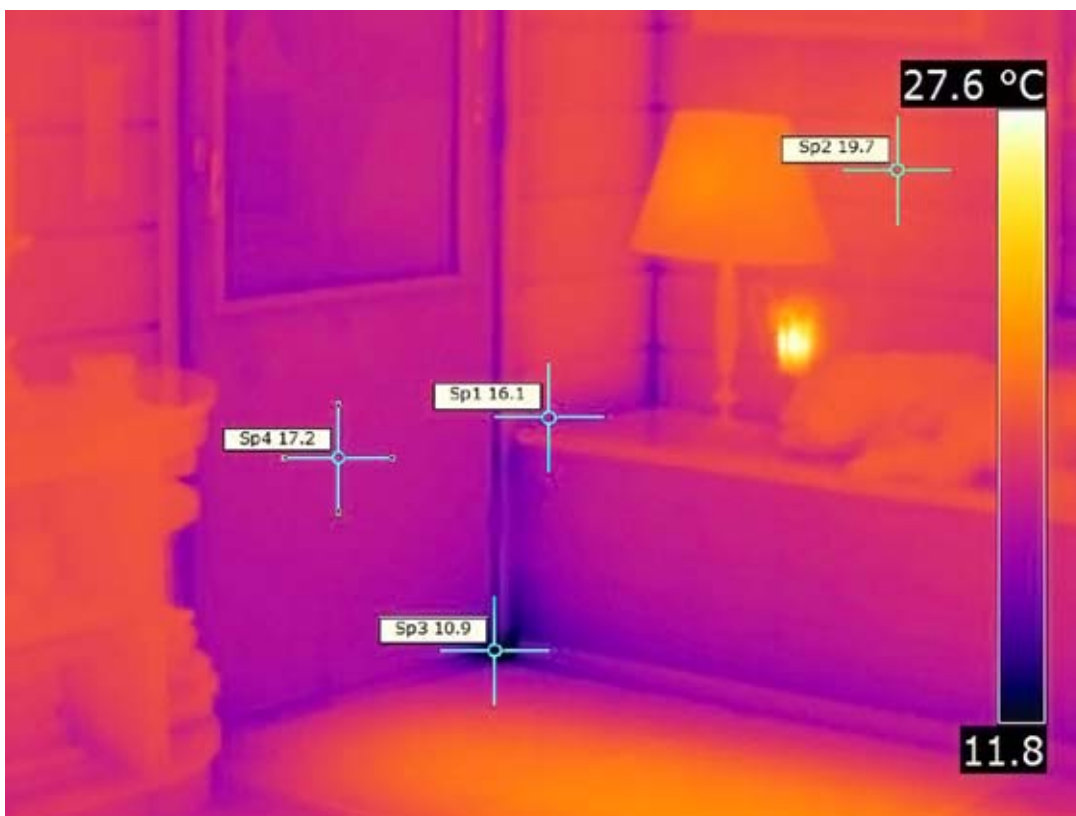
Lämpökameralla löytyy helposti ulko-oven ja ulkoseinän lämpövuodot. Ulkolämpötila on ollut n. -20 °C. Kuvassa näkyvä putki on ns. puutarhahanan vesijohto, joka on jäänyt. Putki on muovia, joten se kestää jäätyksen halkeamatta.

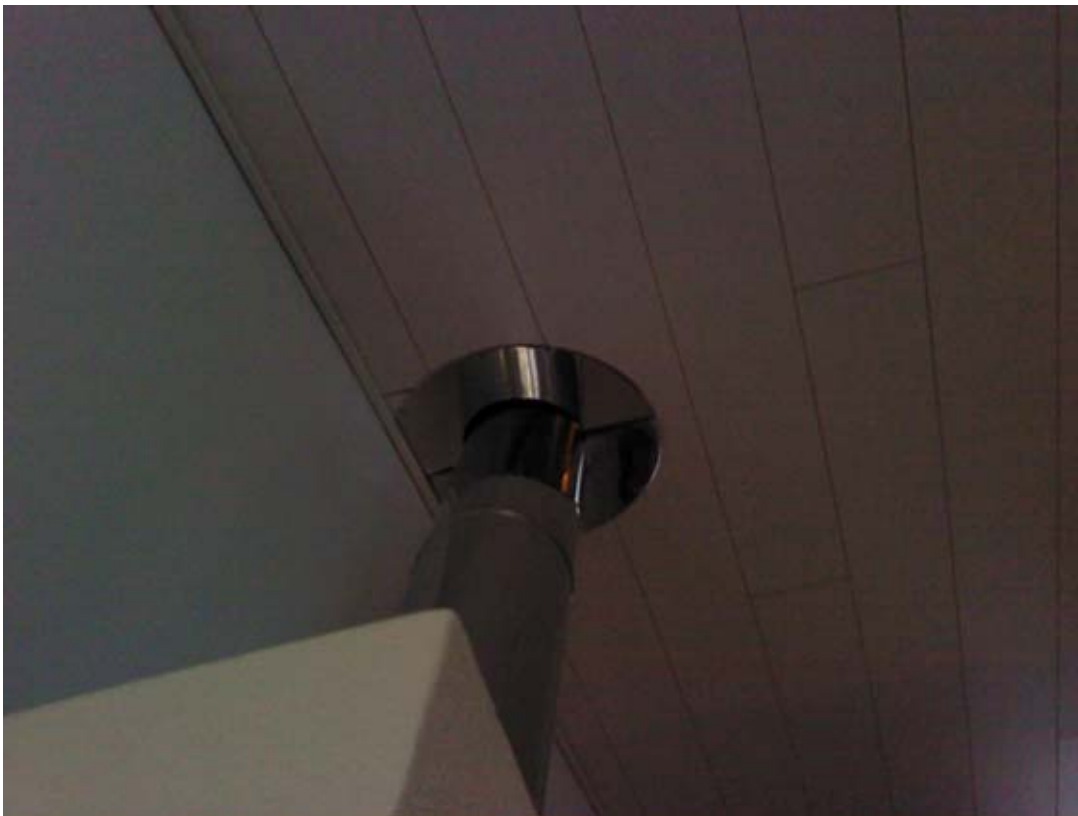
Teräksisen savupiipun kattoläpiviennin kauluksesta on löytynyt lämpökameralla selkeä lämmöneristeiden huolimaton asennus, jolloin veto tuntuu asukkailla.
